## İNŞAAT TEKNOLOJİSİ

# ÇATI SİSTEMLERİNİN BAKIMI VE ONARIMI

**İstanbul, 2015**

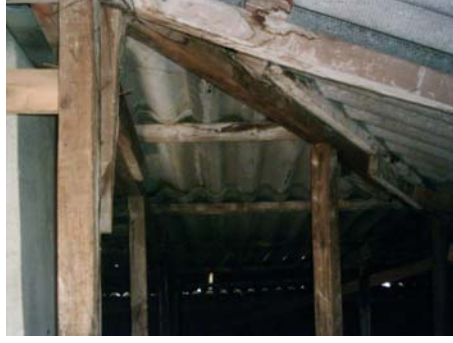
**Resim 1.1: Çatı Taşıyıcı Sisteminde Oluşan Hasarlar**

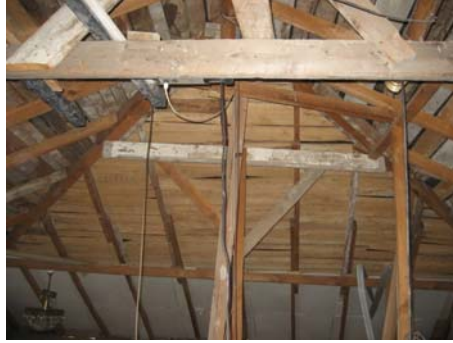
**Resim 1.2: Çatı Taşıyıcı Sisteminde Oluşan Hasarlar**

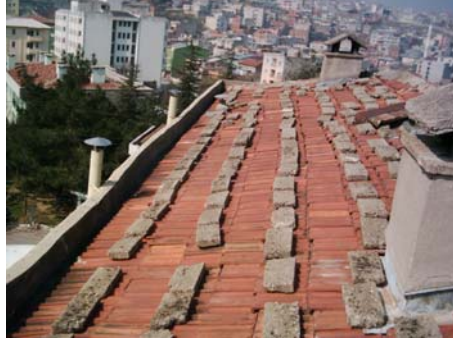
**Resim 1.3: Doğru Tespit Edilmediği İçin Rüzgarda Uçmaması İçin Üzerine Yük Yerleştirilen kiremit Çatı Kaplaması**

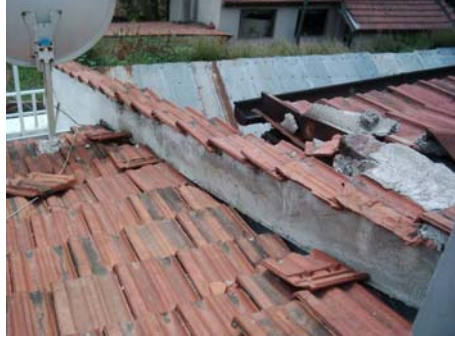
Resim 1.4: Hatalı Kiremit Çatı Uygulaması

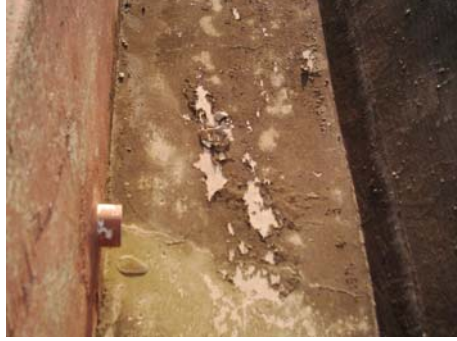
**Resim 1.5: Malzeme artıklarından Dolayı Tıkanan Kanallar**

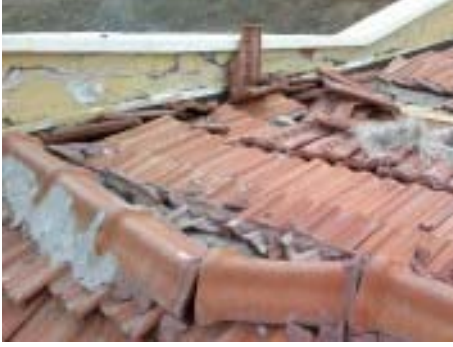
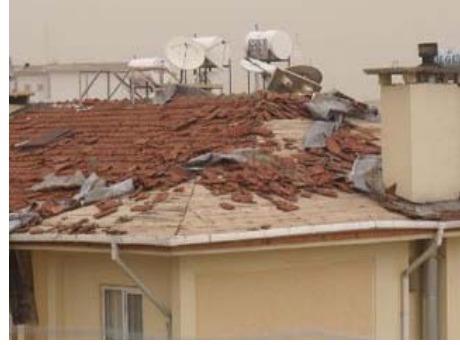
**Resim 1.6: Olumsuz Hava Koşullarında Hasar Görmüş Kiremit Çatı Kaplaması**

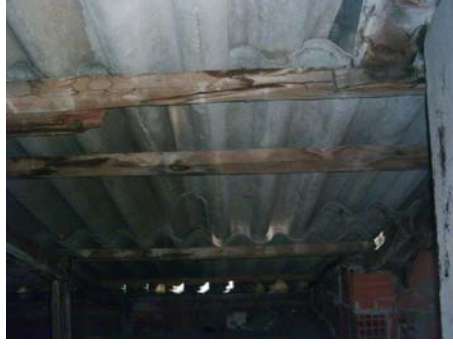
Resim 2.1: Detay Çözümleri Yanlıř Uygulanmıř Bir Kaplamadan Dolayı İçeriye Giren Yađmur Suyunun Çatı Tařıyıcısına Verdiđi Zarar

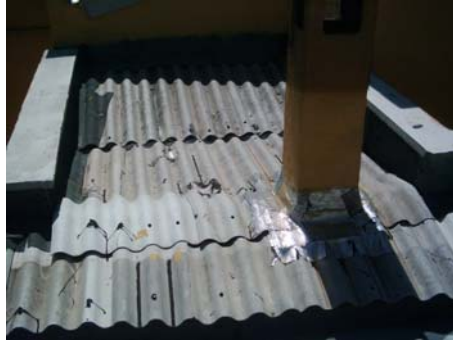
Resim 2.2: Yanlıř Baca Dibi Detay Çözümü

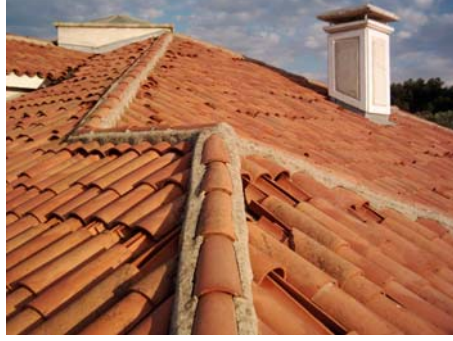
**Resim 2.3: Yanlış Mahya Detay Uygulaması**

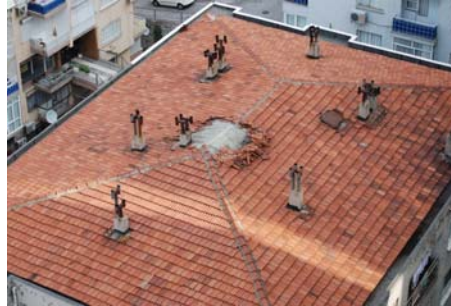
**Resim 2.4: Kiremit Kaplamadaki Ayrılmalar**

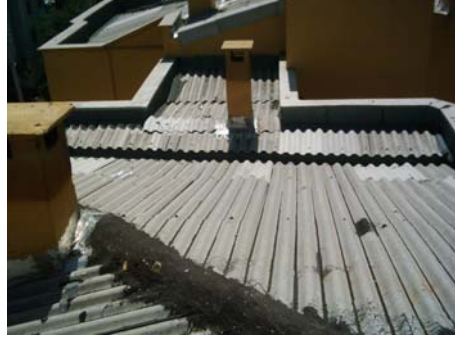
**Resim 2.5: Yanlış Uygulama Olarak Harçla Doldurulan Mahya Hatları**

- Mahya ve saçak hatlarının rüzgara karşı tespit edilmesi önemlidir.

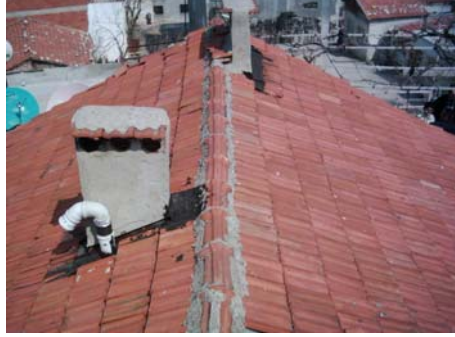
**Resim 2.6: Yanlıř Detay Çözümleri**

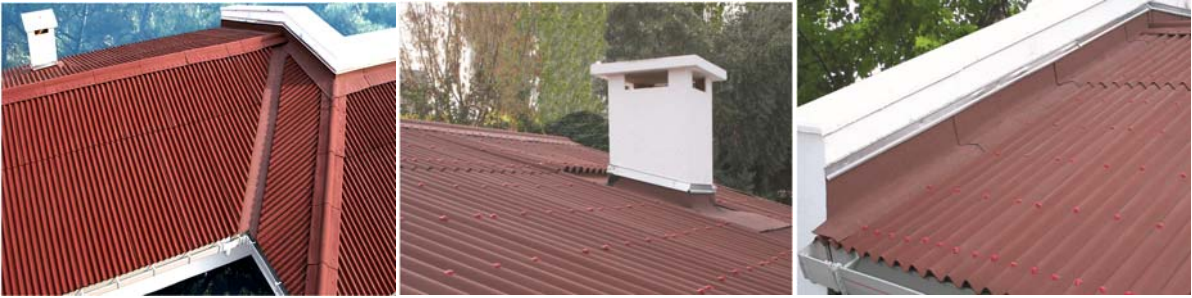
**Resim 2.7: Çatılarda Bulunan Bazı Önemli Detaylar**

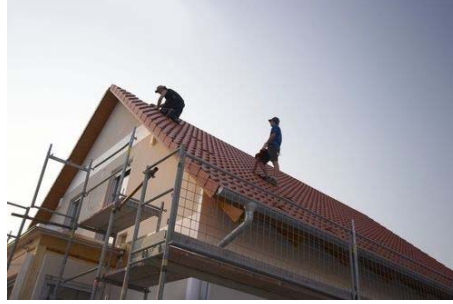
**Resim 2.8: Bir Kiremit Çatı İçin Rutin Bakım-Onarım Çalışma**

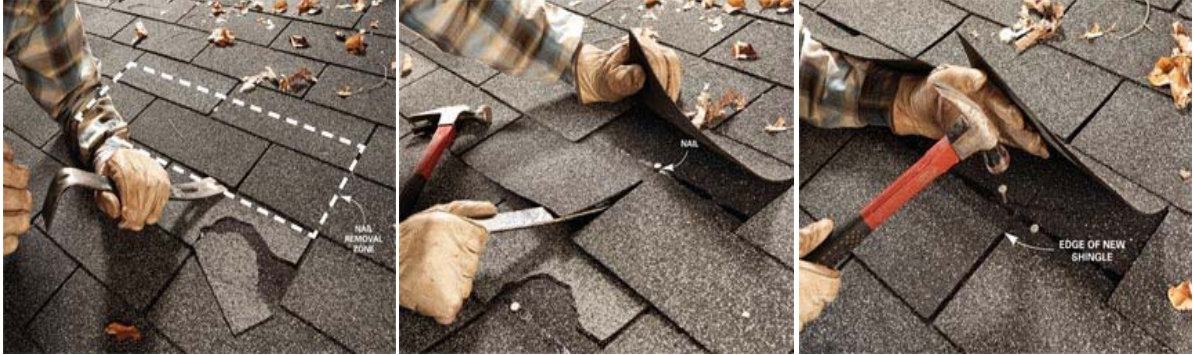
**Resim 2.9: Şingil Çatı Kaplamasının Onarımı**
